# **“DIAGNOSTICO AMBIENTAL PARTICIPATIVO DEL MUNICIPIO DE SAN VICENTE”**

EQUIPO GESTOR AMBIENTAL DEL MUNICIPIO DE SAN VICENTE

SEPTIEMBRE 2012

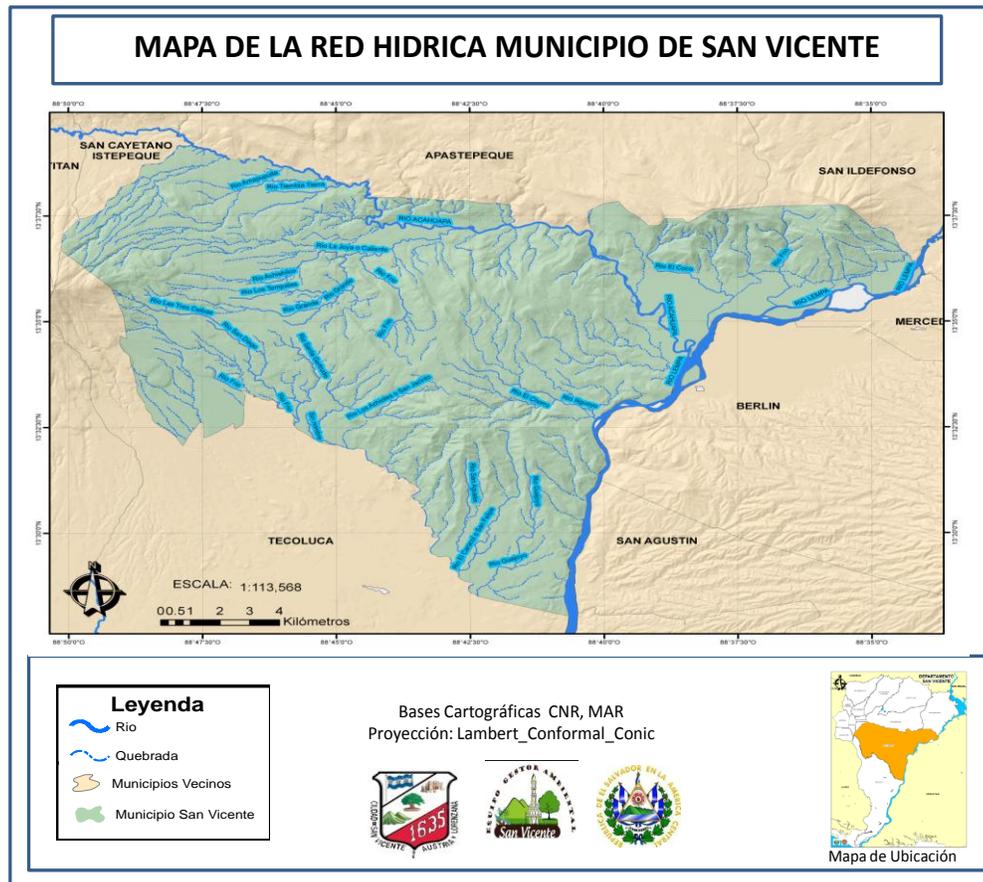
En el mapa 12, se observan los principales afluentes que se encuentran dentro del territorio del municipio son: Rio Amapupulta, R. Amapulapa, R. Tiembla Tierra, R. La Joya o caliente, R. Frio, R. Grande, R. Achichilco, R. Los Tempates, R. La Ceibas, R. San Diego, R. Santa Gertrudis, R. Los Achotes o San Jacinto, R. El Chorro y el Rio Higuayo.

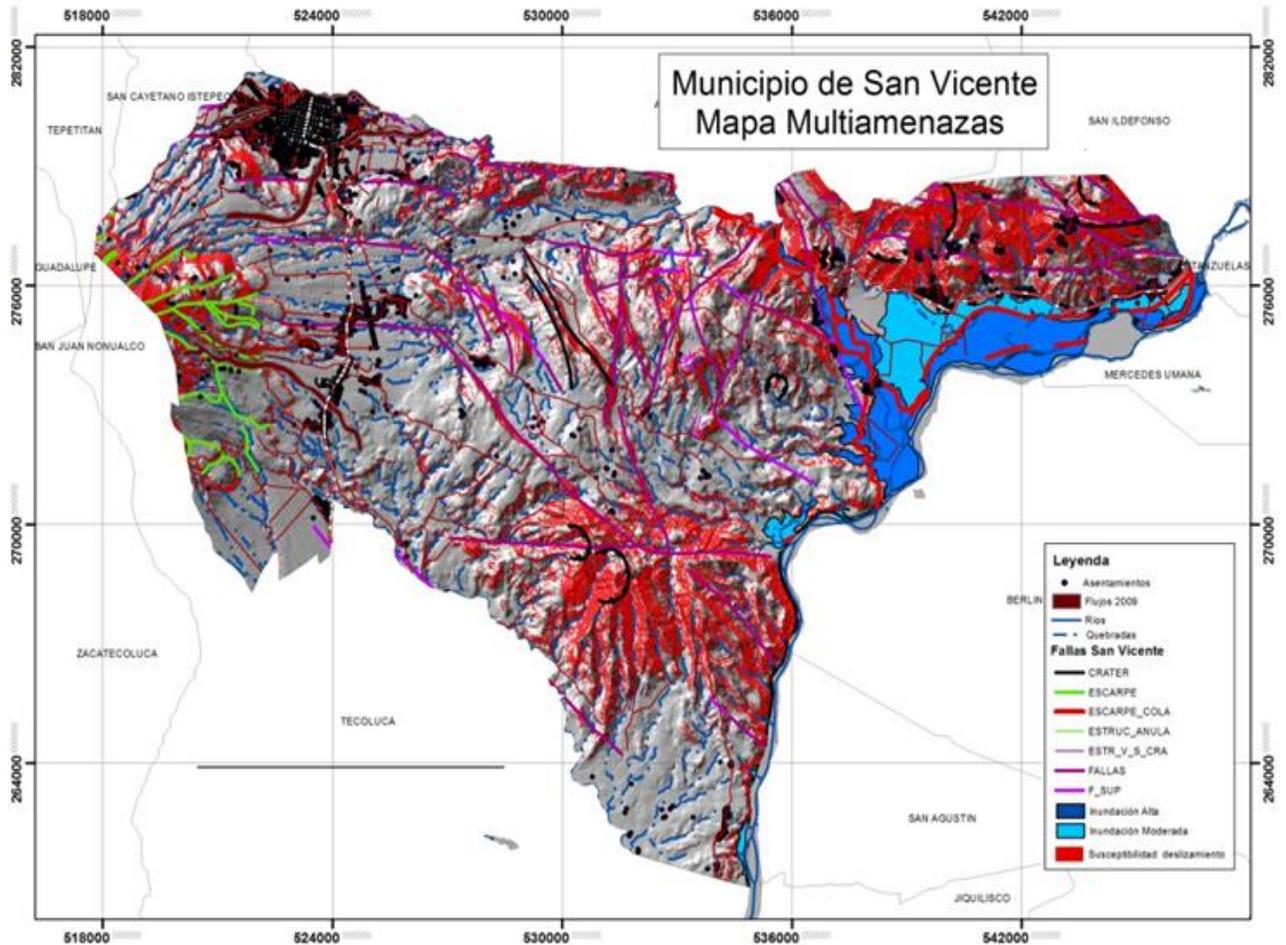
Mapa 15, Multiamenazas municipio de San Vicente.

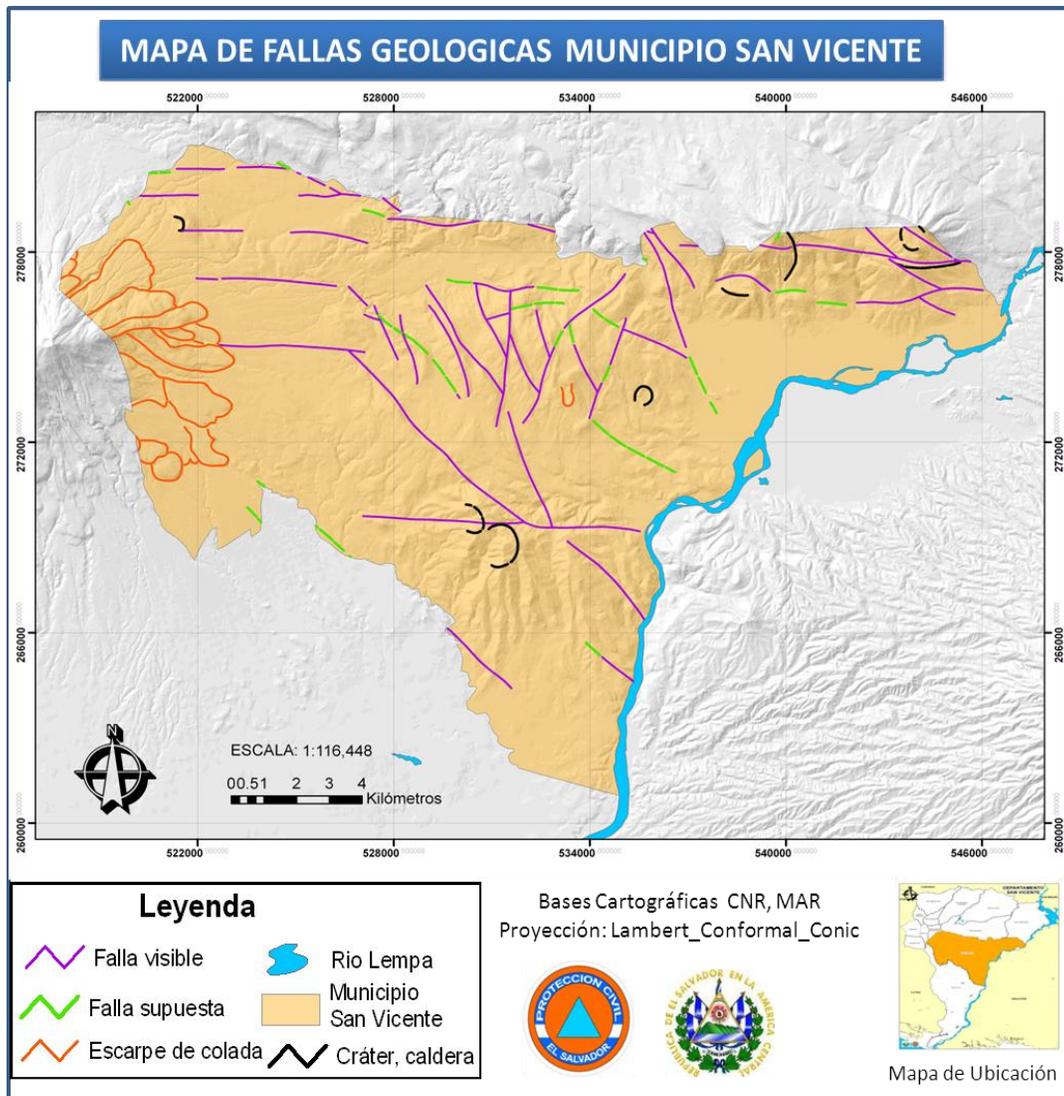
Todos los sismos en la zona han sido relacionados con la tectónica, en relación a que existen fracturas locales que se ubican en el rumbo del Este – Oeste, dentro de la estructura geológica del Graben Central (Morán, 1989), Mapa 16.

Como se observa en el mapa 16, el municipio de San Vicente está establecido sobre una serie de fallas que pueden ser activadas por un movimiento sísmico tectónico y telúrico gran magnitud.

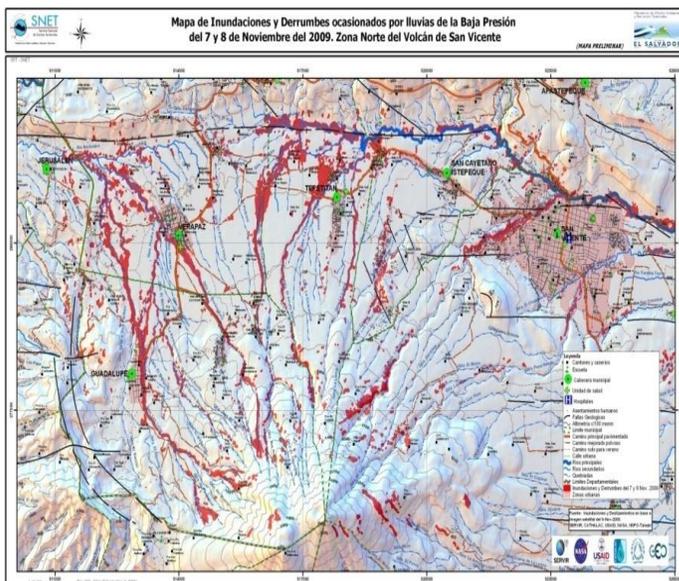
Mapa 18,. Efectos de la tormenta tropical IDA en el volcán de San Vicente y sus alrededores.

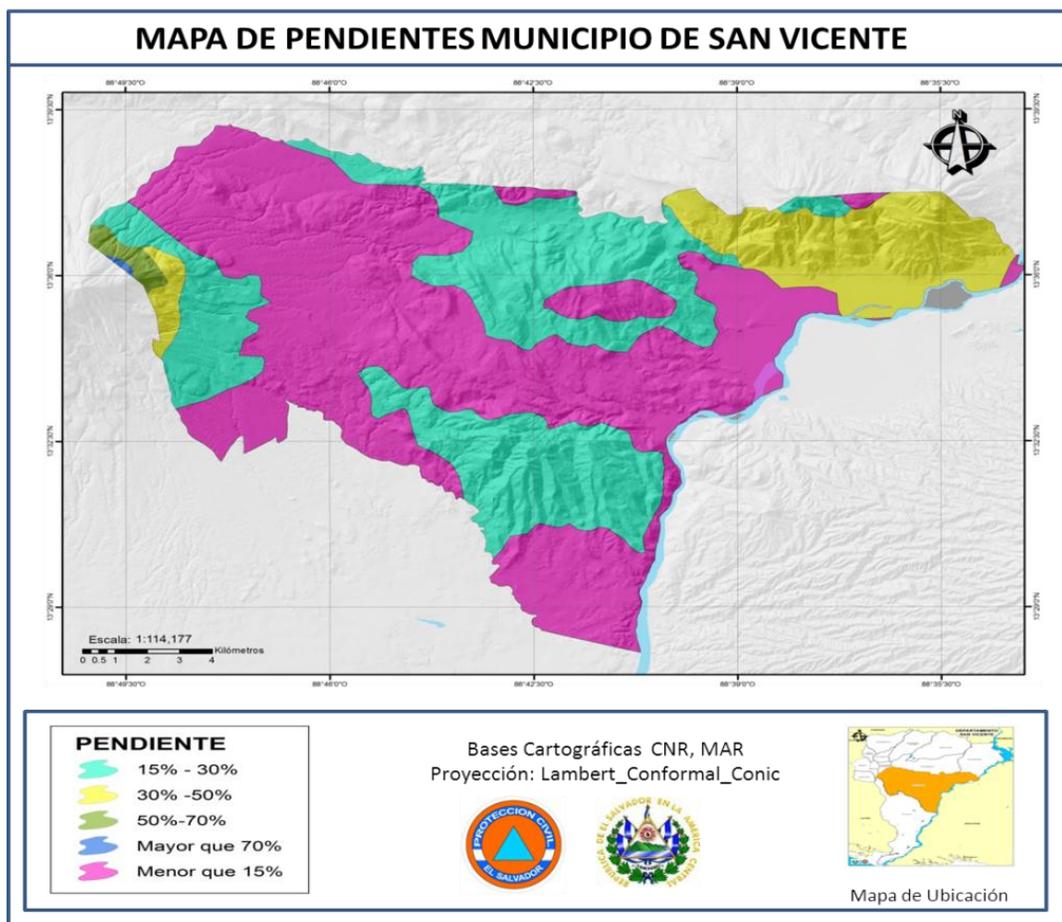
Mapa 19, Pendientes en el municipio de San Vicente.

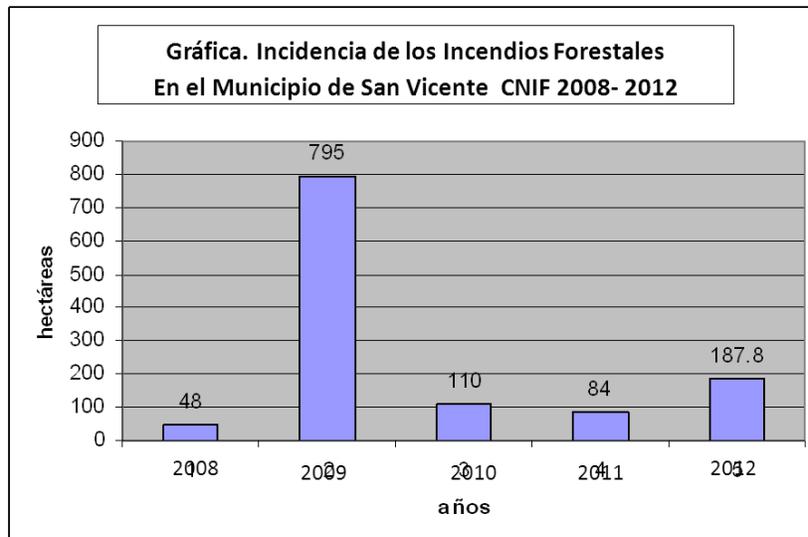
Considerando los datos contenidos en la imagen grafica anterior, (11) se observa que el año 2009, se generó un aumento significativo en las áreas afectas por incendios forestales.

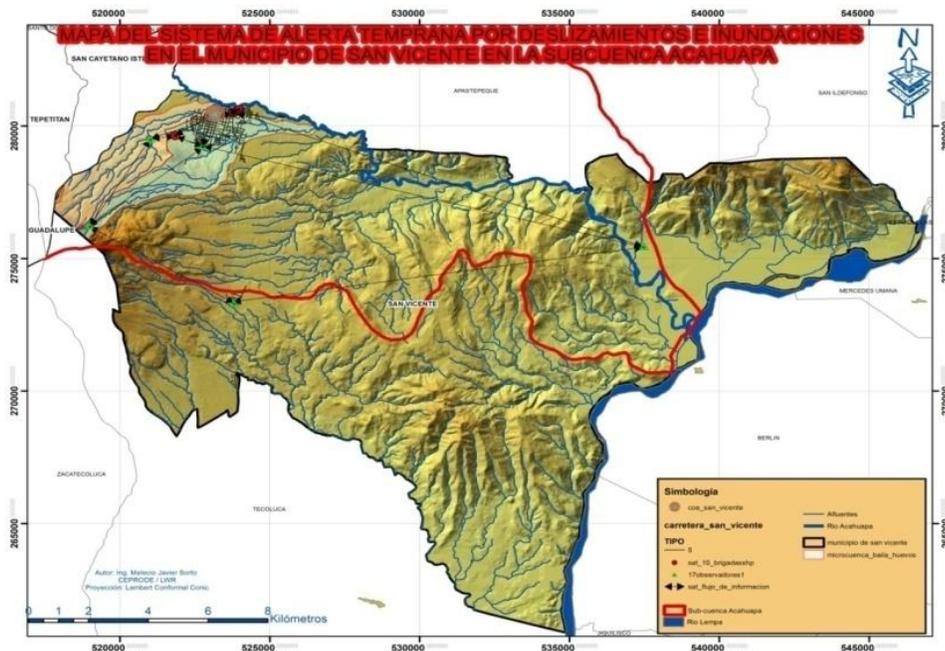
Mapa 20, Sistema de Alerta temprana de la Subcuenca del Acahuapa, en el territorio que corresponde al municipio de San Vicente.
